#### **PEQUENAS INTERVENÇÕES, GRANDES PERDAS: o problema das intervenções despretensiosas no patrimônio edificado.**

## **PEQUENAS INTERVENÇÕES, GRANDES PERDAS: o problema das intervenções despreziosas no patrimônio edificado.**

Esse estudo terá como mote da discussão algumas intervenções realizadas nos edifícios do Pavilhão de Aulas da Federação VI (PAF VI); do CEAB (Centro de Estudos da Arquitetura na Bahia); dos edifícios gêmeos da Faculdade de Educação e Escola de Administração; e da Faculdade de Farmácia – todos da UFBA. Ressalta-se que em todas as intervenções as volumetrias são mantidas e as intervenções se reduzem a pinturas, substituição de materiais e pequenas modificações de fachada. Ao contrário da despreocupação, ou mesmo o desconhecimento, que caracteriza as decisões projetuais dessas alterações, é bastante preocupante e alarmante os impactos e perdas que estão causando ao patrimônio construído da universidade.

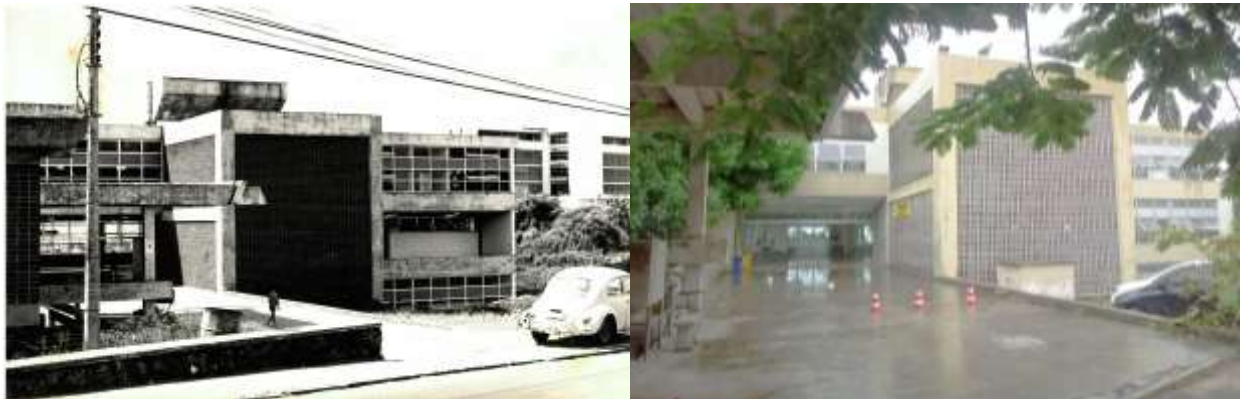
Em meados dos anos 2000 este pavilhão passou por uma intervenção, onde os blocos cerâmicos utilizados na fachada foram substituídos por blocos de concreto, além de uma reorganização interna das salas, as quais deixaram de compor o centro do pavimento e passaram para sua extremidade. A mudança dos blocos da fachada terminou levando a uma perda na relação de contraste de cores, texturas e matérias que antes eram bem nítidas e que dialogavam bastante com o período moderno. No projeto de intervenção estava previsto a pintura dos blocos de concreto na cor avermelhada, de forma que ficasse próximo da cor do bloco original, também previa que as estruturas aparentes fossem pintadas de uma cor parecida com a cor do concreto. Contudo, hoje o que se encontra são os blocos de concreto no seu estado bruto e as estruturas aparentes pintadas em uma cor pistache.

A proposta de pintar os elementos da fachada de forma a falsear sua materialidade mostra uma falta de entendimento da arquitetura brutalista, isto porque tal movimento tinha uma forte relação entre ética e estética, traduzida na minimização dos insumos e custos da construção através da supressão dos revestimentos dos elementos construtivos. O material aparente na arquitetura brutalista estava relacionado com uma questão de economia, onde se explorava a plástica do material para compor a estética do edifício. Assim, uma vez que se pintam esses elementos, seja em uma tonalidade avermelhada para lembrar o bloco cerâmico, ou seja, na cor pistache, perde-se todo o sentido da lógica original e conseqüentemente sua autenticidade.

Figura 1: PAF VI anos 1980 e atualmente. Fonte: Montagem das autoras com foto do Arquivo da SUMAI e foto elaborada pelas autoras

Apesar da preocupação de manter a “imagem original” como no caso da especificação não seguida da pintura avermelhada dos elementos vazados em concreto que substituíram os elementos cerâmicos no volume da escada do PAF VI, a opção parte de uma compreensão equivocada da imagem que se quer preservar. Nesse caso, não é exatamente a cor a característica fundamental, mas sim o contraste de dois materiais em seu estado bruto, irremediavelmente perdido com a similaridade dos materiais da estrutura e da superfície de fechamento substituída do bloco, cuja pintura apenas faria aumentar a distância entre a pretensão de preservação e sua efetivação. Se a pintura avermelhada tivesse sido executada, a descaracterização seria ainda maior, tornando a obra uma caricatura infeliz de si mesma.

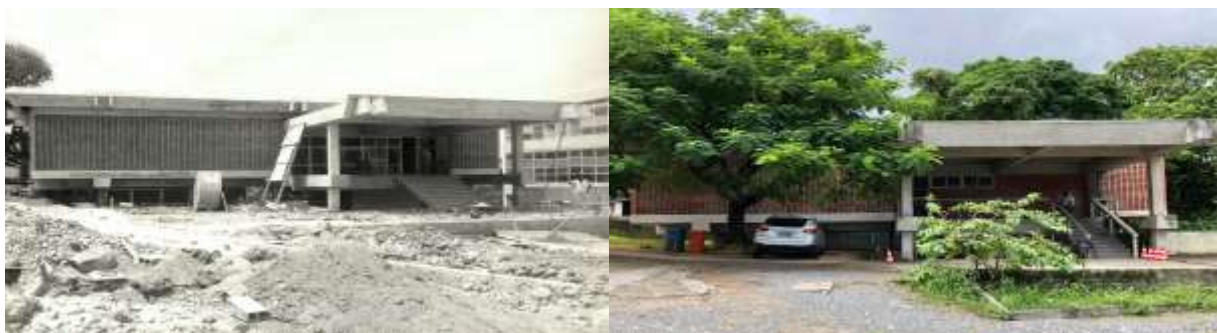
O edifício original passou por uma série de intervenções internas, mas a que afetou efetivamente sua composição externa aconteceu no início dos anos 2010. A faixa central da fachada principal, onde se encontram as escadas de acesso, era composta por um painel de vidro e uma varanda sem guarda corpo, ao invés do fechamento em blocos cerâmicos maciços. Dessa forma, o elemento que mais chamava a atenção era a escada, a qual também passou por intervenção ao ter sua largura diminuída e o acréscimo de um corrimão de concreto e o contraste dos elementos vazados como o pano de vidro no jogo de grandes superfícies que se contrastavam.

A composição do edifício era marcada pelo plano de vidro, pelo plano de blocos vazados e pelas escadas, que marcavam as relações verticais e horizontais do mesmo. Ao se retirar o plano de vidro e realizar um fechamento de bloco maciço com apenas a abertura de uma pequena porta e um basculante, perde-se uma relação de proporção entre os planos e, também, de contraste devido ao material. As pequenas aberturas feitas no plano de tijolo maciço, diferentemente do basculante do subsolo, não tem relação de proporcionalidade com a lógica compositiva do edifício. Por outro lado a perda do contraste tanto de material, de cor como de textura fundante no jogo dos grandes planos também é completamente perdida e, assim, a intervenção termina descaracterizando a obra.

Figura 2: CEAB anos 1970 e atualmente. Fonte: Montagem das autoras com foto do Arquivo da SUMAI e foto elaborada pelas autoras

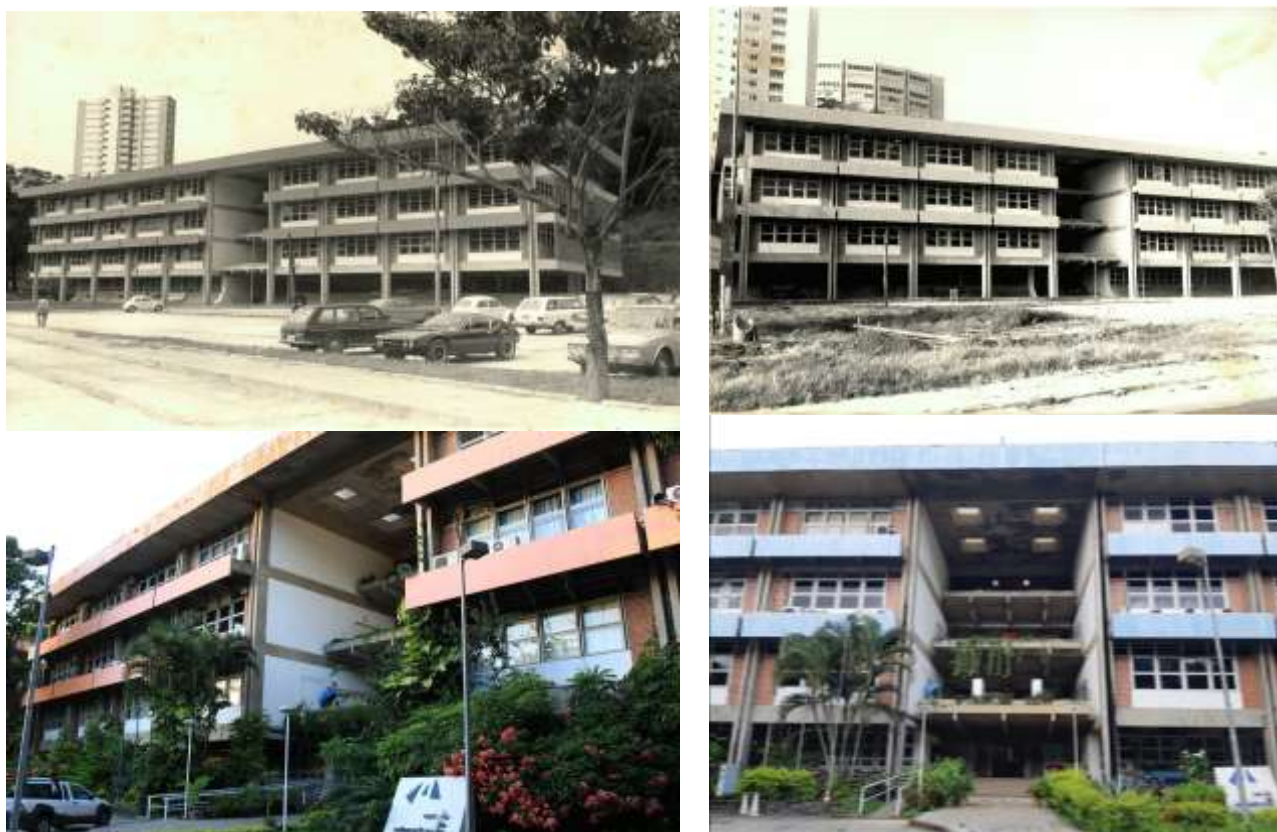
Uma intervenção, realizada em ambos os edifícios, resultou na pintura de elementos de concreto nas cores azul e laranja. Tal intervenção fere um dos pressupostos fundantes quanto à exposição dos elementos estruturais e estruturantes dessa vertente moderna, ao desconsiderar o preceito de deixar aparente o material utilizado e, a partir da utilização de cores, arrefece o contraste existente. Os edifícios que apresentavam a mesma lógica

estrutural se relacionavam a partir da disposição no terreno e de suas fachadas idênticas, num conjunto unitário, mesmo mantendo as duas condições inalteradas, é drasticamente alterado ao se pintar os elementos de um edifício na cor azul e os outro na cor laranja. Essa intervenção que reveste as vigas e dá colorido às fachadas não só é incapaz de compreender as características expressivas da vertente, como também não entende a lógica da relação dos edifícios como um conjunto e deliberadamente o descaracteriza. Não só a pintura proporciona esta distinção nos edifícios como também a troca, no edifício de Administração, dos tijolinhos maciços por tijolinhos de vidro na entrada, numa tentativa desastrosa de enobrecer tal espaço.

Figura 3: Edifícios de Educação e Administração anos 1980 e atualmente. Fonte: Montagem das autoras com fotos do Arquivo da SUMAI e das autoras

colorização dos edifícios gêmeos da Administração e da Educação. Tal intervenção foi uma solicitação dos respectivos diretores dos cursos supracitados, sob a justificativa de ser a cor do curso (azul e laranja respectivamente). Segundo as arquitetas da SUMAI, tal intervenção gerou opiniões controversas, pois os profissionais do setor também não concordavam com tal pintura e entendiam que isto descaracterizaria os edifícios. Contudo, as faculdades possuem certa autonomia e podem realizar certas intervenções sem passar pelo departamento de obras e projetos, passando, muitas vezes, apenas pelo setor de manutenção, como neste caso.

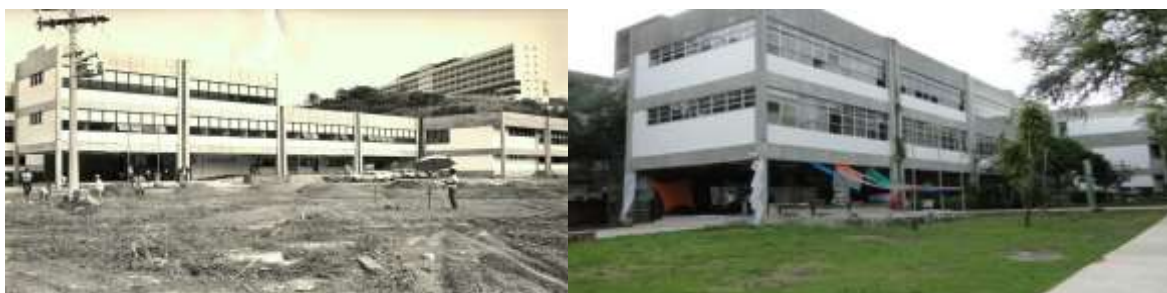
ocorrem as aberturas em fita e originalmente se tinham elementos de proteção solar. Seus planos não compõem um movimento, a fachada é marcada pela estrutura aparente, a alvenaria branca e as janelas em fita. Originalmente, em algumas fachadas encontravam-se elementos em concreto que emolduravam as aberturas, ao mesmo tempo em que tinham função de proteger do sol. Tais elementos eram responsáveis pelo movimento, sendo favorecido pela variação de altura dos blocos.

O edifício que se encontra atualmente passou por um processo de ampliação e reforma no ano de 2013. Este edifício representa um processo de intervenção atenta às características e à lógica da preexistência, sem perdas na leitura do mesmo. Isto porque sua ampliação foi pensada desde o projeto original do edifício, respeita a modulação do edifício já existente e suas aberturas dialogam com as pré-existentes. Os elementos de proteção solar que existiam nas fachadas noroeste continuam existindo e o prédio mantém sua unidade e características fundantes, com um pequeno diferencial no tratamento das aberturas e do fechamento horizontal que marca a intervenção de modo discreto e respeitoso, em qualificado diálogo entre o antigo e o novo.

Figura 4: Edifício de Farmácia anos 1970 e atualmente. Fonte: Montagem das autoras com fotos do Arquivo da SUMAI
